# AE法を用いた橋梁構造物の異音源位置標定

大型構造物へのAE法の適用事例として、大型車両が橋梁を通過した際に発生する異音の発生源をAE法により位置標定した事例を報告する。調査対象とした大型構造物は、片側2車線の箱桁を有する鋼橋で、大型車両が高速で通過する際に、桁端部周辺より金属が擦れるような可聴領域の異音が発生することがあった。この異音は、有感振動に同期して車両通過後も数秒間繰り返すものの、橋台付近での可聴音調査では残響と反響の影響が大きかったため、空間的な可聴音計測では位置標定は困難であった。これを解決するために、超音波領域であるAE波を計測し、異音源の位置標定を実施した。

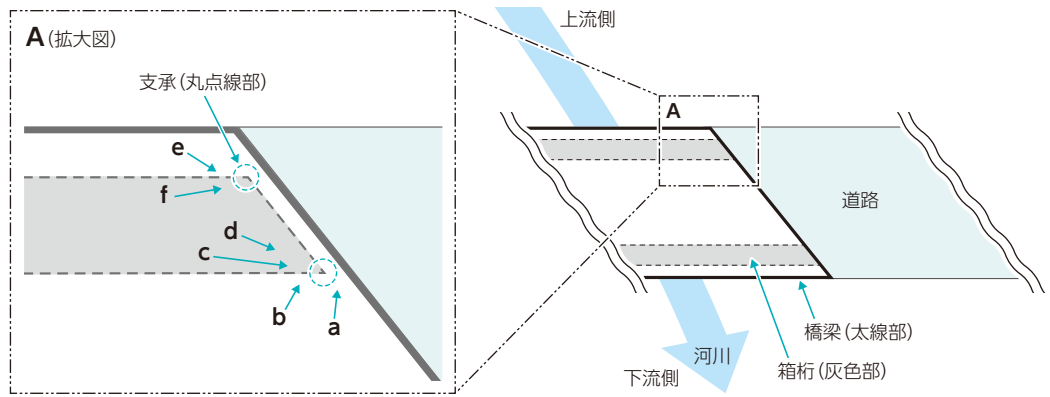
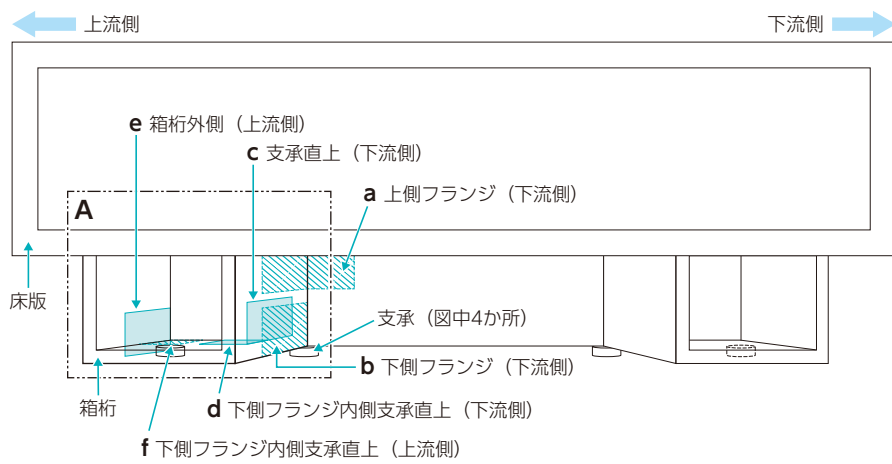
図2 調査対象橋梁の概略平面図とAE計測箇所 (a～f)

耳による可聴音での予備調査では図中に破線で示した枠 A 部の周辺から異音が発生していると推定されたため、最初の計測箇所を図 2、図 3 に a で示す箇所に決定した。これを計測箇所 a とし、同様に図中の b～f を計測箇所 b～f とする。計測箇所 a は箱桁外側の主桁と横桁が交わる箇所であり、この計測でおおよその異音発生箇所を捉えることを目的とした。次に異音の発生状況を耳で確認しながら計測箇所 a で AE の発生状況を観察した。位置標定結果より推定される異音の発生方向をもとに次の計測箇所 b を決定し、同様に AE 計測を実施した。さらに計測箇所 b の AE 計測に基づいた位置標定結果から計測箇所 c を決定し、この作業を繰り返した。本調査では計測箇所 a～f の 6 箇所で AE 計測を実施することで最終的な異音源の位置を推定した。計測にあたっては橋梁の車両通行規制は実施せずに道路上を通過した大型車両によって発生する異音を AE 計測の対象とした。

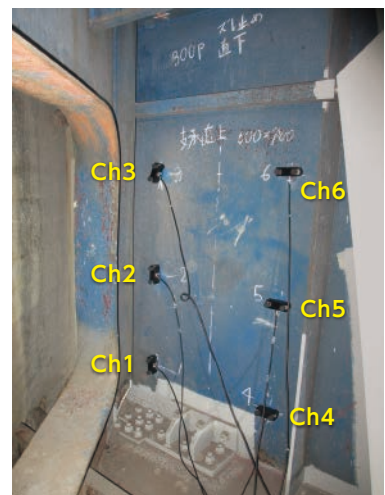
図5 計測箇所cにおける計測風景と設置センサのチャンネル番号の対応関係

計測例として、図 5 に計測箇所 c 支承直上 (下流側) における AE 計測風景を示す。図 3 に示す支承の位置はセンサ貼付面に沿って左下方向である。計測箇所 c では 6 個のセンサを用い、Ch.1～6 はセンサのチャンネル番号を示す。Ch.1 のセンサは箱桁床面から 250mm、箱桁左壁面から 530mm の位置に取り付け、残りの Ch.2～6 のセンサを鉛直方向に 450mm、水平方向に 600mm の間隔で取り付けた。

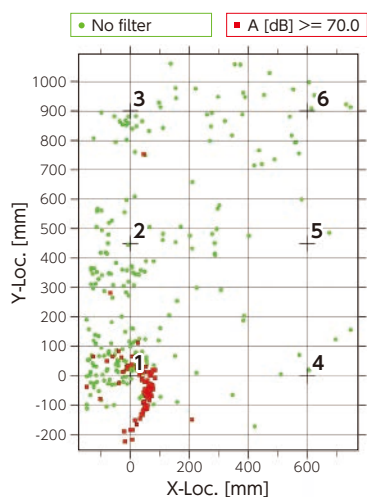
図6 計測箇所cにおけるAE計測の位置標定結果 (AE最大振幅が70dB以上のデータを赤色で示す)

図6に計測箇所c 支承直上（下流側）におけるAE計測結果を示す。図中の1～6で示す座標は図5におけるセンサのチャンネル番号と対応し、Ch.1の位置を0点としている。本調査では、大型車両の通過に伴い、耳で聞こえる異音の発生と同時に図6へ赤色プロットで示した70dBを超えるAE波の発生が確認された。これらのAE波はCh.1下部に位置標定され、かつ波形の概形やその周波数解析の結果が類似することから、当該部に位置標定されたAEは、同一音源から発せられたことが推定される。

持ったAE波が観察され、下部フランジ方向の支承付近に位置標定がなされた。なお、計測箇所e、fにおいては計測箇所a～dと同様の特徴を持ったAEは確認されなかったが、これは計測した時刻において、大型車両の通行量が大幅に減ったためと考える。
