# 赤外線サーモグラフィーによる配管腐食の検査方法

30年以上の長期間使用されている種々の配管には腐食による減肉や孔食が見られ、漏水事故も発生している。漏水前に予防措置を講ずることが求められており、そのために供用中にこのような減肉や孔食個所を特定する検査技術の開発が望まれている。

位置が特定されていない減肉や孔食個所を検出する手法として、赤外線サーモグラフィーの利用を検討し、モックアップ試験を実施した結果、適用が可能であることを確認したので実機配管への適用を試みた。本稿ではその概要および実用化するための課題等について紹介する。

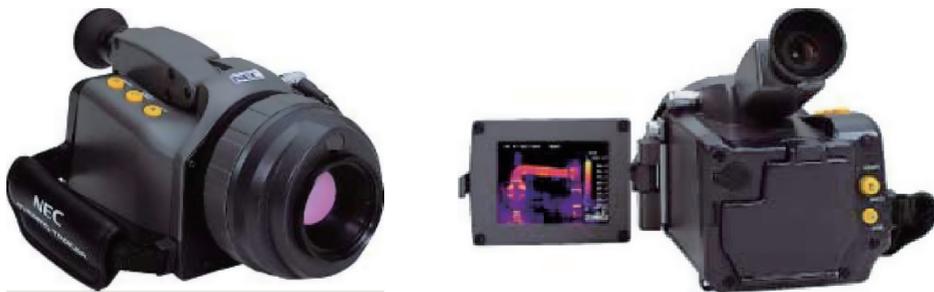
図1 赤外線サーモグラフィカメラ

今回使用した赤外線サーモグラフィカメラを図1に示す。本機種のスキャン間隔は0.1秒で、現在市販されているサーモグラフィの一般的スペックで、今回の計測に十分適用できる。

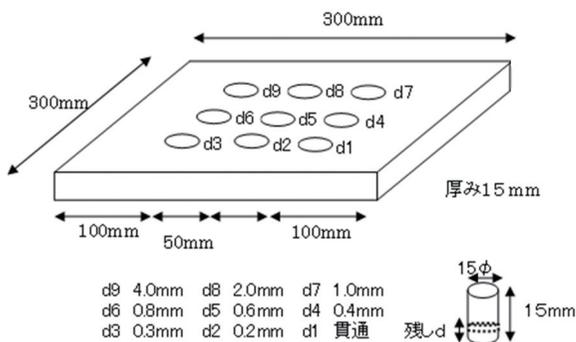
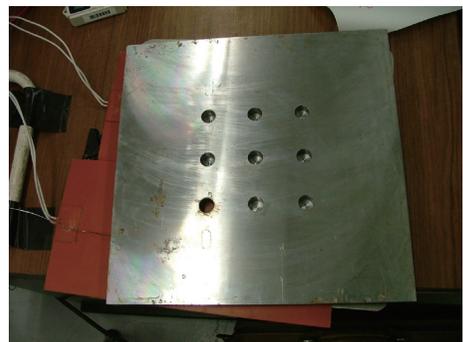
図2 モックアップ試験体

これを検証するために図2に示すモックアップ試験体を作製して試験を実施した。

試験体は、実際の配管肉厚と同等厚さの15mmの鋼板（SS400）を使用し、検出要求である残存厚さ4mm以下で直径15mmの孔食を模擬した。

孔食部分は、残存厚さ0（貫通）から4mmまでの9種類作成し、残存厚さによる検出性の相違を確認することとした。

試験は、モックアップ試験体背面（空洞のない面）から赤外線サーモグラフィーにより撮影することで、孔食部分を判別できるかを検証した。

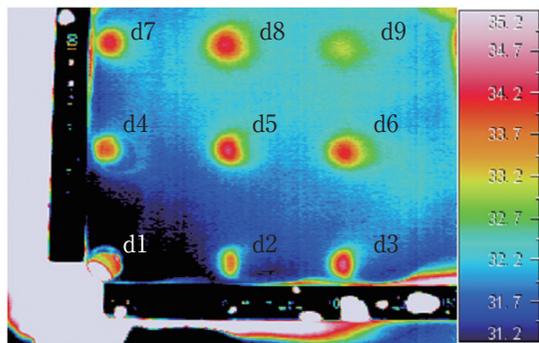
図3 サーモグラフィー試験結果  
(温水湯引き0.3秒後)

当然ながら、パッシブ法では鋼材の温度差は生じていないので、孔位置は特定できなかった。図3に試験体背面に約50℃の温水を数秒程度かけて、温水が流れ落ちた直後（0.3秒後）のサーモグラフィー画像を示す。

低温部（空洞のない部分）が約31.2℃、高温部（空洞のある部分）が35.2℃と約4℃の温度差が生じ、明確に模擬孔食を検知しているのがわかる。残り厚さが最も厚いd9（4.0mm）については、輪郭がぼやけているが検知できるレベルである。

実際の配管では管内の流体により配管が冷却（あるいは加熱）されているが、試験は大気中で実施しており、流体は模擬していないので実際とは異なるが、赤外線サーモグラフィーでは約1℃の温度差が生じればその差異を検出できることがわかった。

これは板厚が薄い部分は、加熱しやすく、冷却しやすい特徴により温度差が生じていると考えられる。

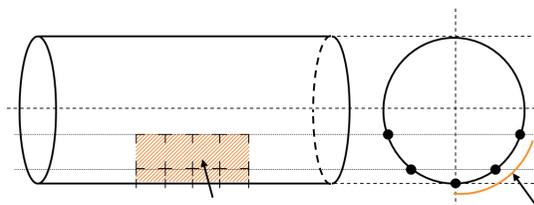
図4 計測対象部分

30年以上前に敷設した排水管（直径900mm、肉厚8mm～16mm、スパイラル管材質SS400）について、フィールド試験を試みた。対象配管は化学工場と終末処理場を結ぶ配水管で今回の試験実施に提供していただき、試験実施対象部位も指定していただいた。本配管には孔食があるのかわからない状況で実験を開始した。

図4の様に、既設配管の下部に温水を噴霧し、赤外線サーモグラフィーで動的に撮影し、孔食の有無の確認を試みた。

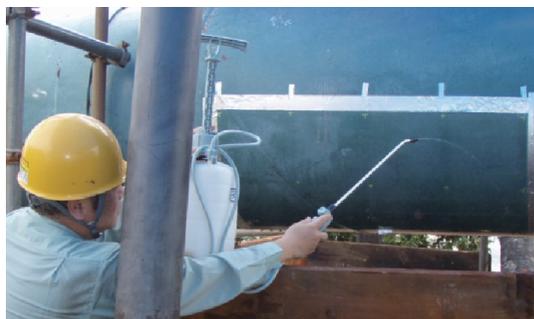
図5 温水噴霧状況

図5に噴霧器による温水噴霧状況を示す。

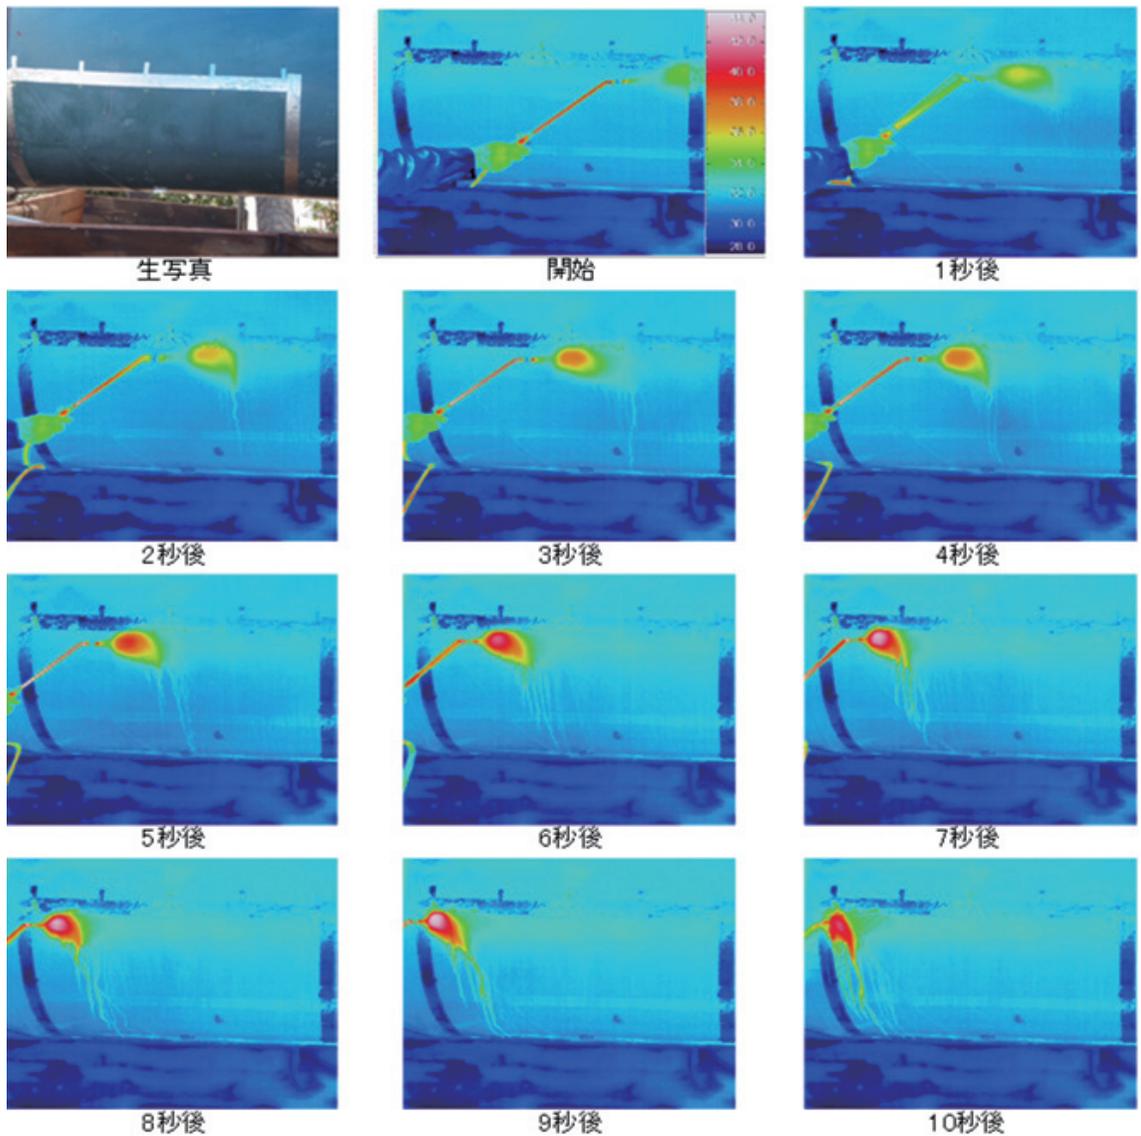
図6 試験結果一例

その結果の一例を図6に示す。

図6のとおり、温水を噴霧した部分は高温になり噴霧が通過した直後、配管表面の温度はすぐに冷却される。今回の試験では残像に孔食と見受けられる部分は存在しなかった。

後に超音波探傷により、孔食の有無について確認したが、今回提供いただいた試験対象配管では孔食を確認できなかった。
