ガイドウェーブを用いた支線用ロッドの 腐食検出方法の研究

本研究では、この問題を解決するために一般的な超音波探傷で使用されるSV波やSH波より減衰が少なく、長距離伝搬が可能なガイドウェーブ（板波）を用いた支線ロッドの腐食検出方法の有効性について研究した。

キーワード：ガイドウェーブ、支線ロッド、埋設部、腐食

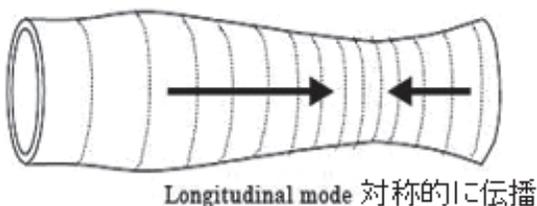
図1 Lモード波の振動形態

電流を流し、そのコイルから発生する交流磁場により検査対象物に磁気ひずみ現象を生じさせる。その磁気ひずみ現象により検査対象物を振動させ、この振動により音波の一種であるガイド波を発生させる方法である。発生・発振したガイド波は、コイルを巻いた箇所から検査対象物の軸方向に向かって伝播していく。その伝播途中に傷や腐食等による欠損部分があれば断面積変化によってガイド波が反射し、その反射したガイド波から欠損部分を検出するものである。また、ガイド波には振動形態の違いにより数種のモードのガイド波があり、代表的なものとして、Lモード波、Tモード波といったものがある。Lモード波振動形態を図1に、Tモード波の振動形態を図2に、ガイド波装置の外観とLモード波センサー設置状態を図3にそれぞれ示す。

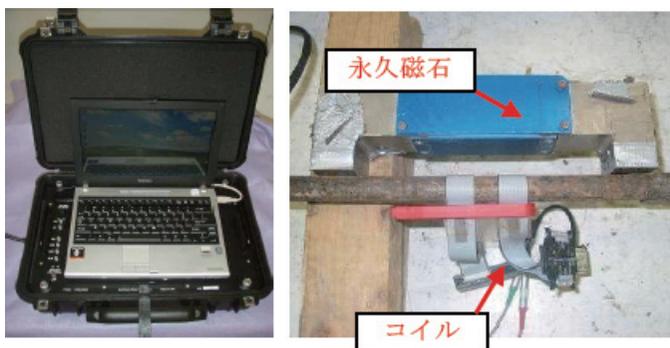
図3 ガイド波装置外観・Lモード用センサー設置状態

今回使用した MsS（Magnetostrictive Sensors の略）方式ガイドウェーブ（以下、ガイド波）とは、強磁性体である検査対象物に巻いたコイルに交流

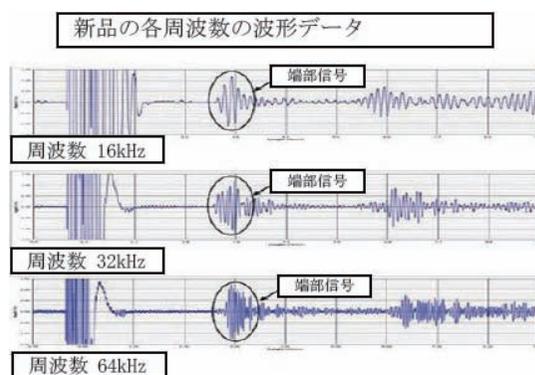
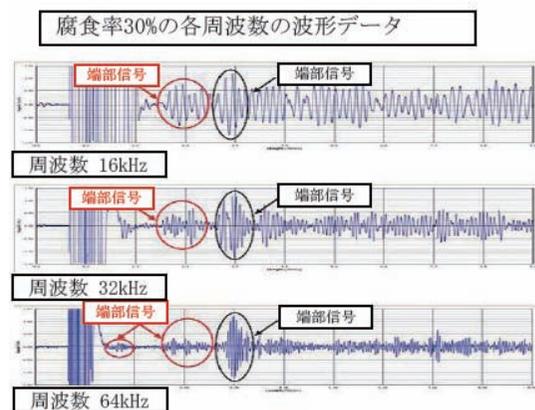
図 6 気中での周波数別波形データ例

本試験結果として、周波数別検出性結果を表 1 に、周波数別波形データ例を図 6 に示す。図 6 に示す波形データ例から、新品の支線ロッドでは、支線ロッドの全長にガイド波が伝搬していることを示す支線ロッド端部から反射する端部信号のみを検出し、腐食がある支線ロッドでは、腐食から反射する腐食信号と端部信号を検出することができ、この結果から、腐食品と新品の判別が可能であることを確認した。また、どの周波数においてもほぼ全ての腐食が判定可能であり、特に周波数帯の高い 64kHz の検出性が良い結果であった。この気中試験の結果から、腐食評価の可能性を見出すことができた。

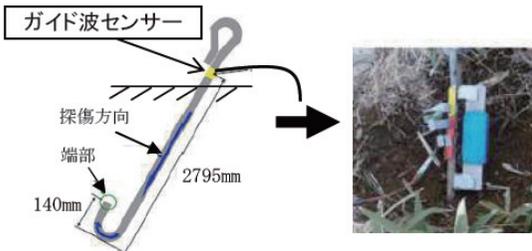
図 7 ガイドウェーブ試験状況

気中試験では、腐食判定が可能であることが確認されたが、実際は、支線ロッドは埋設状態であり、土圧やテンションがかかっている状態である。また、現場環境は支線ロッド周辺にも高圧線が隣接していたり、気中試験とは環境が異なる。そこで実設備の交流区間である JR 東日本の東北本線に敷設されている支線ロッド 18 本に対して、気中試験と同様に L モード波を使用し、16kHz、32kHz、64kHz の 3 種類の周波数について、計測、腐食判定試験を実施した。試験状況を図 7 に示す。

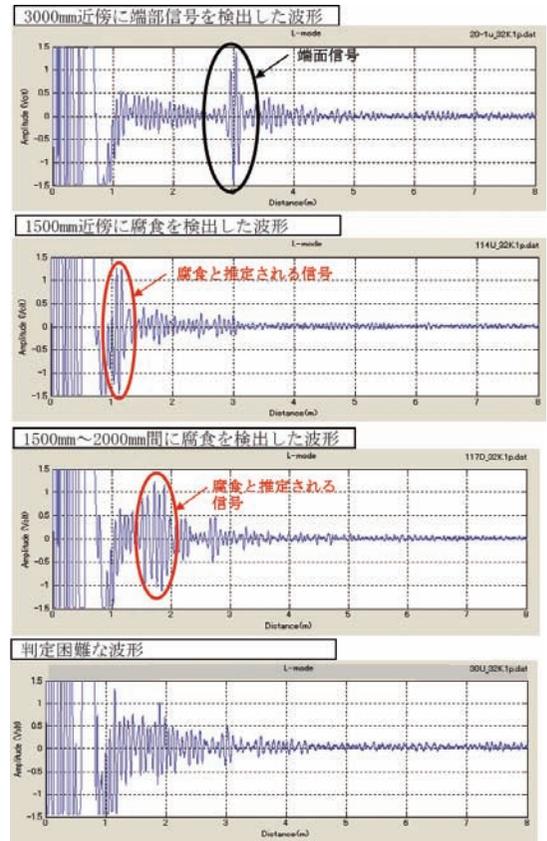
図 8 4 種類に分類される波形データ例

フィールド試験結果としてフィールド試験での周波数別検出性結果を表 2 に示す。フィールド試験では、気中試験で最適であった周波数 64kHz では減衰が著しく、実設備においては使用が難しいことを確認した。実設備における適応周波数としては 16kHz、32kHz の 2 種類が適応できたが、今回の結果においては、32kHz の検出性が良好であった。また、気中では腐食品および新品のすべての状態で、検出可能であった 3000mm 付近の端部信号が確認困難なものがあり、端部信号が確認できたのは 18 本中 9 本であった。今回のフィールド試験で採取した 18 データは図 8 に示すように 4 種類に分類することができた。

ガイド波が支線ロッドの全長を伝搬していることの確認としていた支線ロッドの端部信号は、気中で測定するとすべて検出できるのに対し、実設備の埋設状態においては検出できなかった場合もあった。この主な原因としては下記の項目が考えられた。

- ①埋設による土圧の影響
- ②ガイドウェーブ用磁石付近の鉄製構造物の影響
- ③き電線等による交流磁場の影響

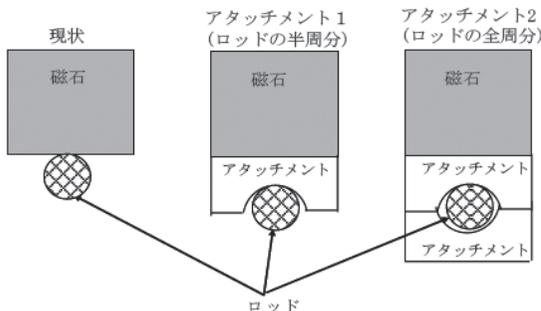
図9 アタッチメント改善略図

①磁石アタッチメント改善の検討

図9に示すように支線ロッドを効率良く磁化するため磁石にアタッチメントを試作した。

磁石のアタッチメントの改善では、アタッチメントがない場合との感度差を測定した結果、アタッチメントを装着することにより感度が2dB程度良くなることがわかった。しかし、感度差2dBはばらつきの範囲内でありアタッチメント装着による感度向上効果はあまり無いことが確認された。しかし支線ロッドへの磁石装着の位置決めが容易になり作業性の改善効果が図られた。

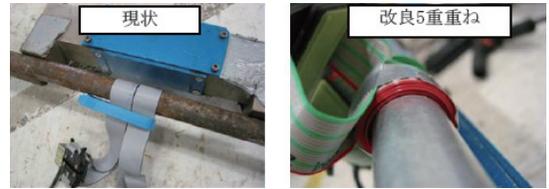
図10 コイル巻数の改善

②コイル巻数改善の検討

効率よくLモード波を発生させるため、図10に示すように巻数を増やし交流磁場増強を図った。

コイルの巻数の改善では、コイル重ね数5重以上で感度が15dB良くなることが確認され、最少巻数で最大の効果を得る観点から、コイルの巻数として5重重ねが最適条件と考えられる。

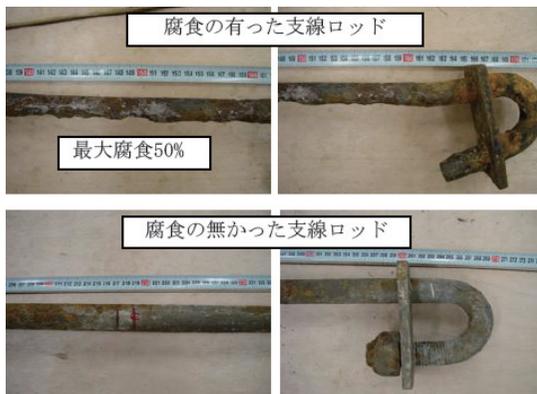
図11 腐食のあった掘削跡の支線ロッド

Lモード波で7本中6本の支線ロッド端部信号が有り、かつ腐食信号がなく、腐食無しとのデータが確認された。この内3本を掘削し目視確認を行い、全数判定どおり腐食が無いことを確認した。この結果から腐食の無い支線ロッドでは、端部信号が検出できるものと推定できた。また、端部信号を検出できなかった1本を後日、掘削し目視確認したところ図11に示すように腐食していた。

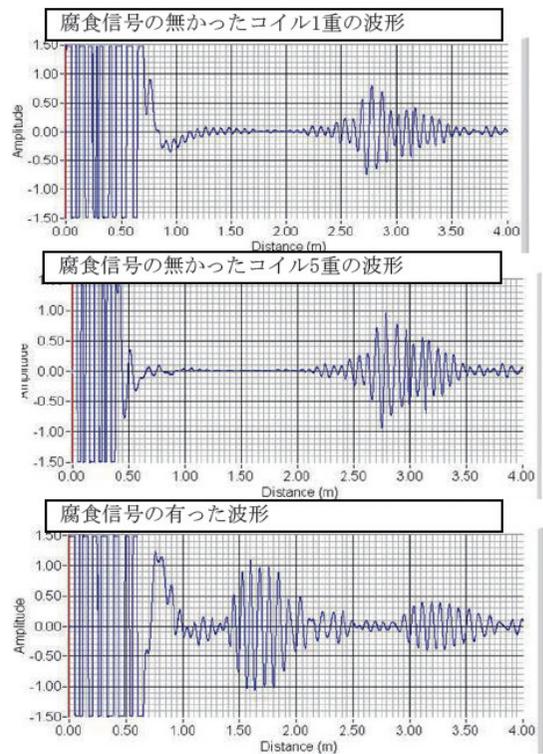
図12 腐食信号があった波型と腐食信号の無かった波型及び5重コイルとの比較

Lモード波で7本に対して5重コイルを使用して測定した結果、1重のコイルと比較し、感度が全て14dB向上したことが確認された。図12に波形データ例を示す。
