特定波長を使用した炉内監視カメラ (Boiler Spection)

鈴木 正寛^{*1} 井口 洋平^{*2}
Suzuki Masahiro Iguchi Yohei

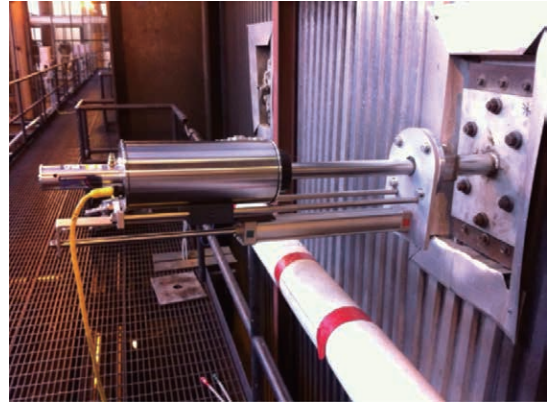
図4 設置例(常設型)

図3にシステム構成例、図4にBoiler Specion設置例(常設型)を示す。Boiler Specionをネット
