# AE法を用いた橋梁構造物の異音源位置標定

大型構造物へのAE法の適用事例として、大型車両が橋梁を通過した際に発生する異音の発生源をAE法により位置標定した事例を報告する。調査対象とした大型構造物は、片側2車線の箱桁を有する鋼橋で、大型車両が高速で通過する際に、桁端部周辺より金属が擦れるような可聴領域の異音が発生することがあった。この異音は、有感振動に同期して車両通過後も数秒間繰り返すものの、橋台付近での可聴音調査では残響と反響の影響が大きかったため、空間的な可聴音計測では位置標定は困難であった。これを解決するために、超音波領域であるAE波を計測し、異音源の位置標定を実施した。

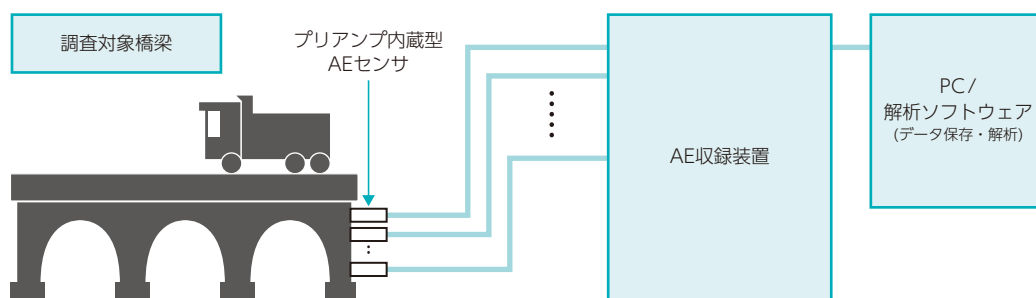
図 1 AE 計測の構成図 (図は橋梁の構造を表していない)

本調査における AE 計測の構成を図 1 に示す。計測箇所には 150kHz に共振周波数をもつプリアンプ内蔵型 AE センサ VS150-RIC (独、Vallen systeme 社) を 4 個または 6 個貼り付けた。AE 収録装置 AMSY-6 (同上) で AE パラメータおよび AE 波形の収録、AE 解析ソフトウェア Visual AE (同上) で二次元位置標定解析を実施した。

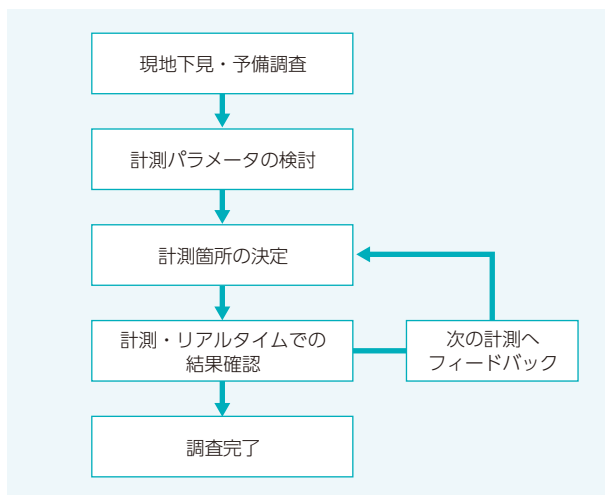
図4 調査フロー

調査対象とした橋梁は片側 2 車線の箱桁を有する鋼橋である。図 2、図 3 に橋梁の模式的な平面図および断面図を示す。また、本調査における計測フローを図 4 に示す。まず、現地下見による予備調査と計測パラメータの検討をした。人の

耳による可聴音での予備調査では図中に破線で示した枠 A 部の周辺から異音が発生していると推定されたため、最初の計測箇所を図 2、図 3 に a で示す箇所に決定した。これを計測箇所 a とし、同様に図中の b～f を計測箇所 b～f とする。計測箇所 a は箱桁外側の主桁と横桁が交わる箇所であり、この計測でおおよその異音発生箇所を捉えることを目的とした。次に異音の発生状況を耳で確認しながら計測箇所 a で AE の発生状況を観察した。位置標定結果より推定される異音の発生方向をもとに次の計測箇所 b を決定し、同様に AE 計測を実施した。さらに計測箇所 b の AE 計測に基づいた位置標定結果から計測箇所 c を決定し、この作業を繰り返した。本調査では計測箇所 a～f の 6 箇所で AE 計測を実施することで最終的な異音源の位置を推定した。計測にあたっては橋梁の車両通行規制は実施せずに道路上を通過した大型車両によって発生する異音を AE 計測の対象とした。
