非接触音響法による鉄筋腐食ひび割れの検出

著者らは、非接触音響法によるコンクリート内部の鉄筋腐食ひび割れ検出試験を行い、本計測手法の適用性を確認した。

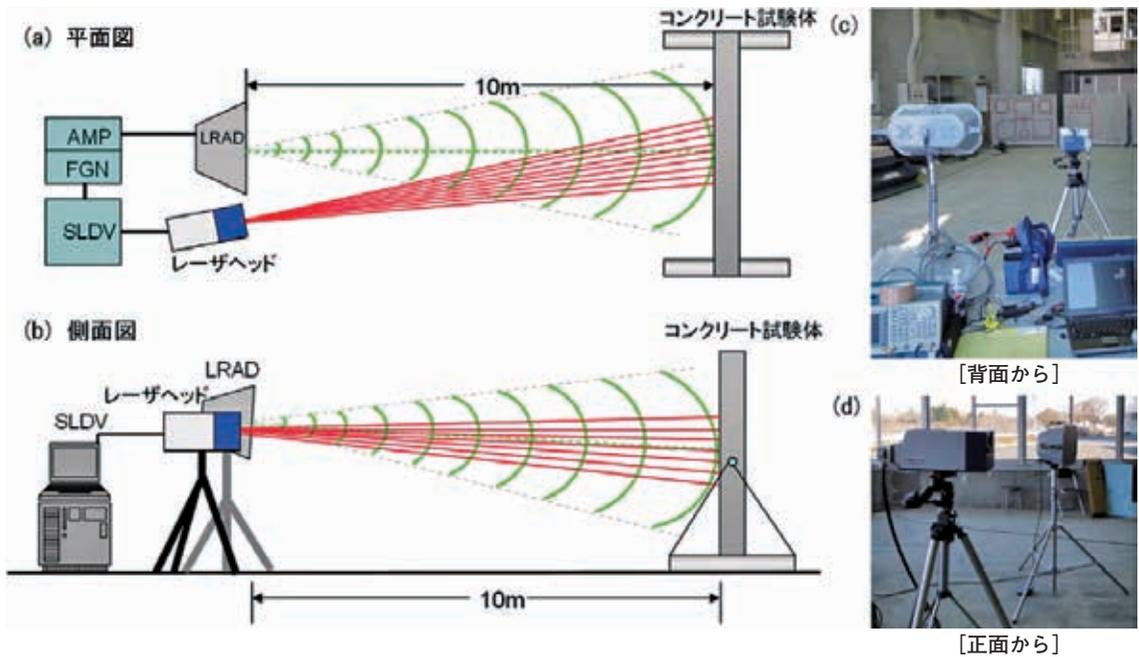
図1 非接触音響手法の概要

非接触音響法の概要を図 1 に示す。強い音響振動を発生する長距離音響発生装置（LRAD）で対象構造物に振動を与え、振動を与えた部分を高感

度のスキヤニング振動計（SLDV）により振動計測する。従来打音検査で行われていた、点検者がハンマーでコンクリート表面をたたき、その音色で欠陥部を検知する検査を遠隔で行えるようになる手法である。

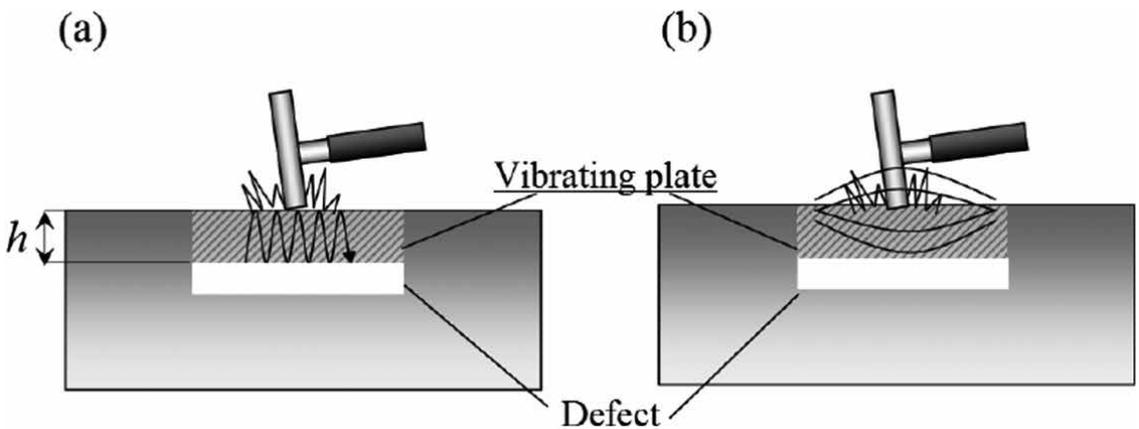
図2 欠陥部における2種類の振動パターン

図2に示すように、コンクリート構造物の表面近傍に空洞欠陥もしくはき裂がコンクリート面に対して水平かつ平面的に存在する場合、その欠陥上で板状の構造が構成される。

ると、この板状の部分は振動板のように働くことになる。この時、2種類の振動が発生する。

一つはコンクリート表面と空隙までの厚み方向で生じた定在波による縦振動である。縦振動の固有振動数 f_L は式(1)で表される。

ここで h はコンクリート表面から欠陥までの深さ、 c はコンクリート中の音速である。一般的に、コンクリート内の音速は 3000 ~ 4000m/s であり、欠陥までの深さを 10 ~ 100mm とすると縦振動の固有振動数 f_L は 15 ~ 200kHz となり、ほぼ可聴域外であることがわかる。

もう一つはたわみ振動である。たわみ振動は、欠陥部が太鼓のように振動するパターンである。簡単のため、剥離部を単純支持された円板と近似すると、その一次の固有振動数 f_{fr} は式 (2) で表される。

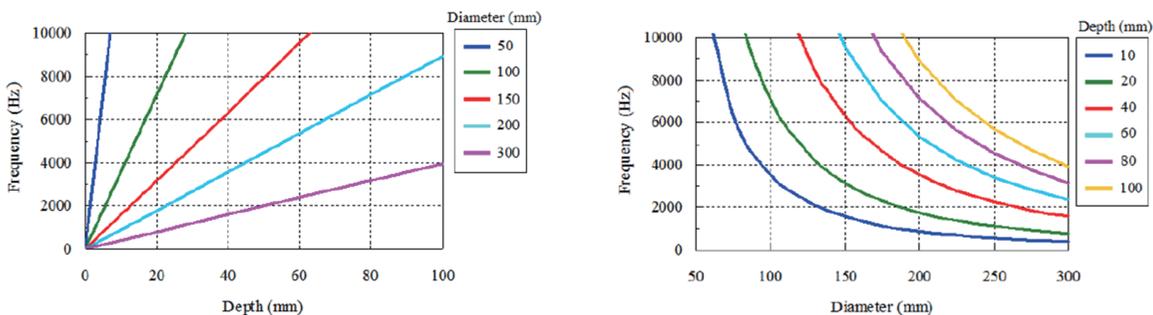
図 3 単純支持円板の一次固有振動数の計算法

単純支持円板の一次固有振動数の計算法を **図 3** に示す。コンクリートの物性値は **表 1** に示したものをを用いた。**図 3** から、ここで示す平面規模および深さを持つ欠陥の固有振動数は概ね可聴域内であることがわかる。一般に、たわみ振動数は

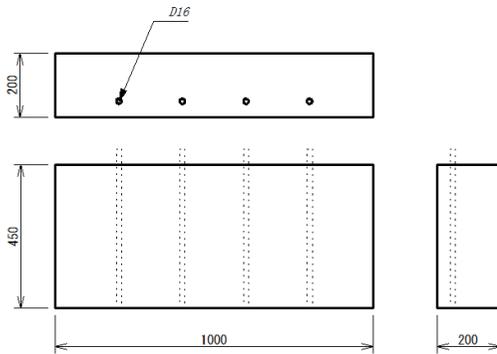
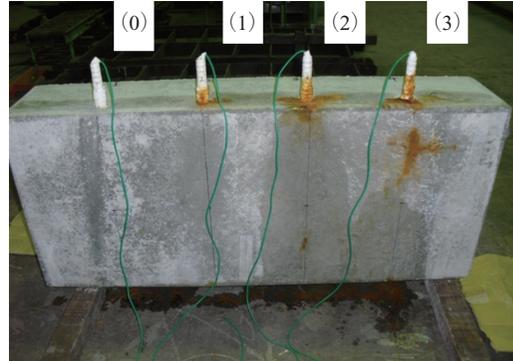
図4 非接触音響用鉄筋腐食試験体

今回使用した試験体は **図 4** のとおり、寸法 1000×450×200mm で D16 鉄筋を表面から 50mm の深さに配置したものである。

鉄筋の腐食度は (0) < (1) < (2) < (3) の順に大きくなっている。鉄筋はコンクリート部 (かぶり 50mm) に埋め込まれている。試験体は、食塩水に浸した状態で鉄筋に電圧をかけ、(0) < (1) < (2) < (3) と通電時間を変えて鉄筋の腐食度合いを変化させて製作した。

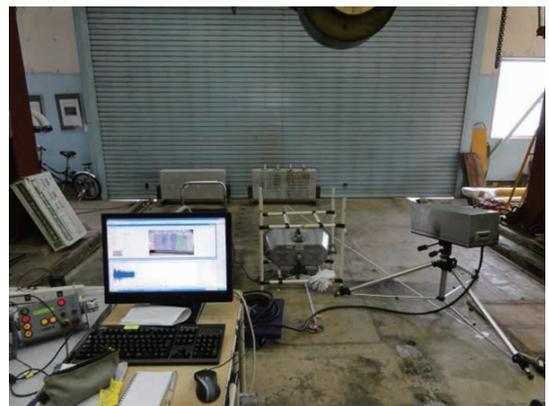
図5 試験中の概観

図5のとおりセットアップで測定を行った。
測定条件は、以下のとおりである。

計測周波数範囲 500 ~ 7100Hz

音源 LRAD (Long Range Acoustic Device)

LRAD から測定面までの距離 2.549m

SLDV から測定面までの距離 3.165m

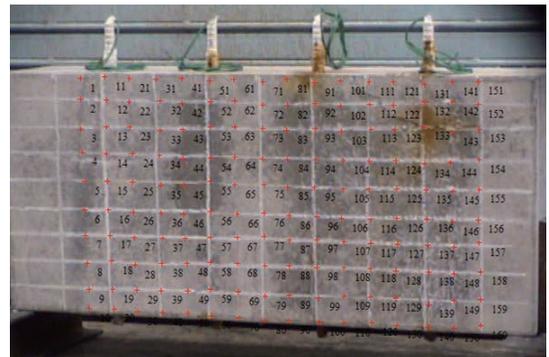
図6 SLDVのCCDカメラ画像

図6のSLDVのCCDカメラ画像に示すように、試験体側面を5cmのピッチで野書き、LRADで試験体に音波を付加してSLDVで各目目の点を順番に計測した。赤い+は測定点の位置、右下に測定番号を示す。

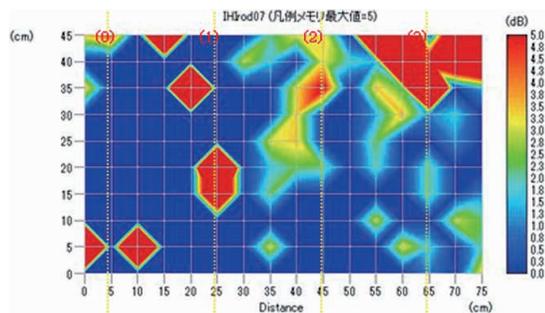
図 7 計測結果 (振動エネルギー比の分布)

計測結果としてSLDVから計測された振動エネルギー比の分布を図7に示す。

格子点は測定点を示し、黄色点線は鉄筋の位置を示す。凡例メモリ最大値を、全体の振動エネルギー比の最大値より低い値に設定して表示した。

鉄筋(3)は、上部に腐食ひび割れが大きく広がっている。鉄筋(2)は、鉄筋(3)に比べて振動エ

ネルギー比が低く、鉄筋方向に分布が散見される。鉄筋(2)の腐食の度合いは、鉄筋(3)より小さいが腐食による劣化が存在することがわかる。腐食のない鉄筋(0)では、青い健全部分が鉄筋方向

に広がっている。このことから、鉄筋 (2) の振動エネルギー比の分布は、腐食による劣化の状況を反映していると考えられる。

図 7 では、左側に赤い部分があいづつか見られるが、レーザー戻り光不足による計測不良点である可能性が高い。

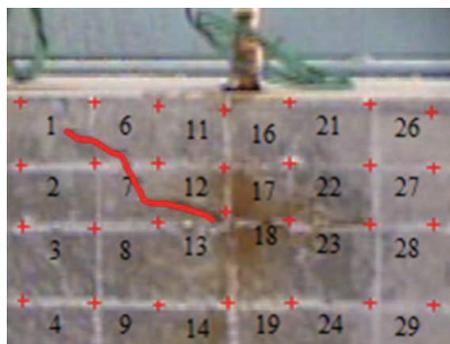
図 8 鉄筋 (3) 上部の CCD カメラ画像

次に鉄筋 (3) の位置の上部を詳細に計測した。鉄筋 (3) 上部の SLDV の CCD カメラ画像、およびびび割れ図を図 8 に示す。また計測結果として、振動エネルギー比の分布を図 9 に示す。

計測ポイント数は水平方向 7 点、垂直方向 5 点の合計 35 点で、計測点は手動により格子状に選択指定した。試験体の鉄筋 (3) の表面には、図 8 のようなびび割れが見られる。これは、鉄筋の腐食膨張によりき裂が生じたものである。図 9 では、表面方向のき裂部のたわみ振動分布が振動エネルギー比の分布で表示されている。健全部の青い部分に比較して、欠陥部が顕著に赤→黄色→黄緑(振動エネルギー比は大→小)と変化して見られる。鉄筋の腐食によるびび割れ状態が顕著に可視化され計測できた。

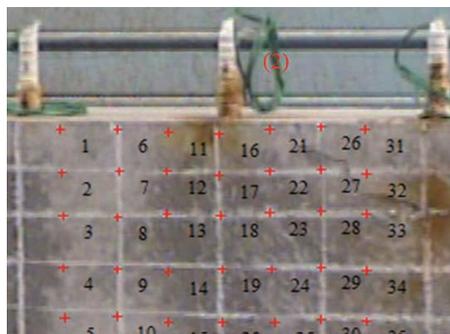
図 10 鉄筋 (2) SLDV の CCD カメラ画像

次に鉄筋 (2) の位置の上部を詳細に計測した。鉄筋 (2) 上部の SLDV の CCD カメラ画像を図 10 に示す。また計測結果として振動エネルギー比の分布を図 11 に示す。計測ポイント数は同じく合計 35 点で、計測点は手動により格子状に選択指定した。

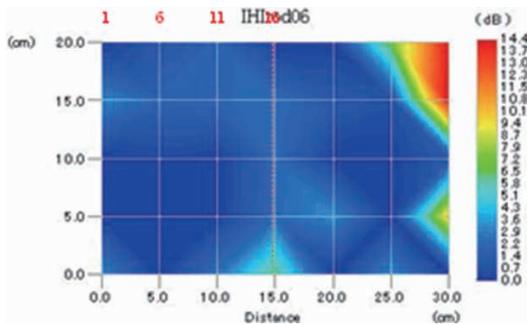
図 11 鉄筋 (2) 計測結果
(振動エネルギー比の分布)

図 11 の橙色点線は、鉄筋 (2) の位置を示している。鉄筋 (2) が埋め込まれている線上では、一見、青く健全部に見える。見える振動エネルギー比の範囲を下げるため、凡例メモリ最大値を約 1/4 に調整すると、図 12 に示す鉄筋 (2) の線上辺りに、周辺より高い振動エネルギー比の分布が見られる。これは、鉄筋によるものか、鉄筋の腐食による内部欠陥の影響によるものか、まだ明らかでない。

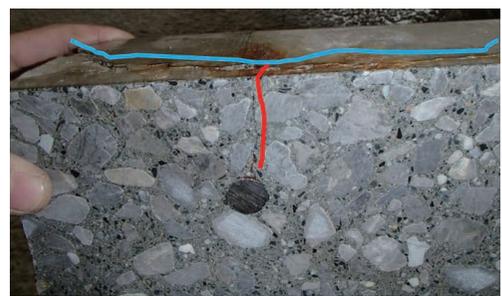
図 13 鉄筋 (3) 試験体上部剥離写真

そこで最終確認として、本試験体を切断し、内部ひび割れの状態を確認した。まず鉄筋 (3) 上部の切断写真を図 13 に示す。

赤いラインで記載したのが鉄筋表面からのひび割れである。ひび割れは鉄筋から表面に向かっており、そのひび割れ幅は約 0.3mm である。しかし非接触音響法で検出できたのは、本ひび割れではなくその上部の剥離部 (青いライン) である。剥離部を上面から見た写真を図 14 に示す。鉄筋 (3) 上端部の局所的な腐食膨張により、かぶりコンクリートが端部で剥離した状態になっている。この部分をハンマーで打音検査したところ、明確な音の差を聞き分けることができた。

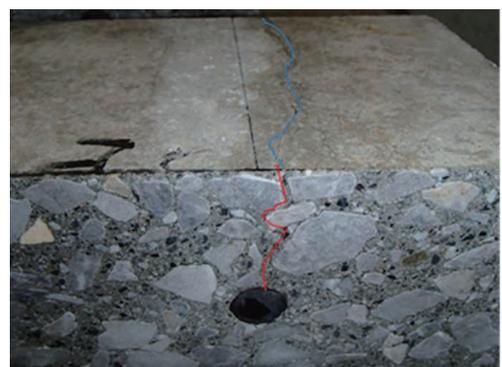
図 15 鉄筋 (2) 試験体上部切断写真

次に鉄筋 (2) 上部の切断写真を図 15 に示す。

赤いラインで記載したのが鉄筋からコンクリート表面にかけて発生しているひび割れで、その幅は鉄筋から約 0.05 ~ 0.1mm となっており表面では 0.05mm 程度である。

本試験体を打音検査しても、明確な音の差を聞き分けることができなかった。

鉄筋 (2) に関しては微細な (ひび割れ幅 0.05 ~ 0.1mm) 腐食ひび割れが発生していたが、非接
