石油タンク底板溶接部のコーティング上からの 非破壊検査技術の検討

キーワード：タンク底板溶接部、コーティング、クリーピング、フェーズドアレー、一様渦流プローブ

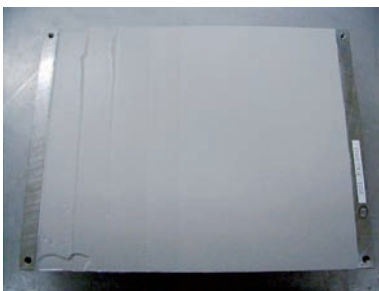
図2 厚さの異なるコーティングを施した試験片の概要

一方、厚いコーティング部を超音波が伝達するので超音波の損失が生じることも予測され、予めこの損失量を把握し、探傷においてはこの損失量を考慮した探傷が必要である。この目的で、図2に示すコーティングの厚みを種々変えた試験片を

作製した。予め段差を付けた試験片を加工し、表面がほぼ平らなコーティング面とすることによりコーティングの厚みを約 $300\ \mu\text{m}$ から約 2mm までの変化を持たせている。また、各コーティング厚さの異なる部分に長さ 4mm 、深さ 1.5mm の同形状の放電加工ノッチを加工した。コーティングの種類は、国家備蓄タンクに一般に使用されているビニルエステル樹脂ガラスフレックとした。なお、メーカーのそれぞれ異なる塗材を用いて3体の試験片を製作した。

(a) コーティングを施す前の試験片形状

(b) コーティングを施した試験片の外観

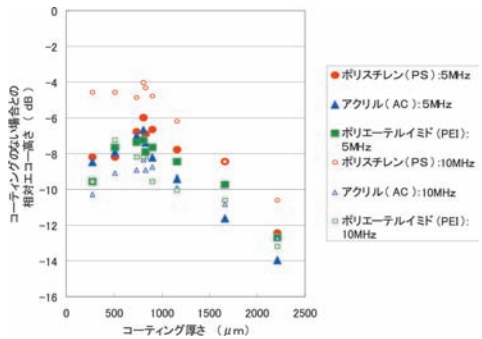
図3 コーティング上からのクリーピング探傷及びフェーズドアレー探傷によるノッチ検出性に及ぼすコーティング厚さの影響

図3は、各コーティング厚さのコーティング下に設けた同一形状のノッチ（長さ 4mm 、深さ

1.5mm ）に対して、クリーピング探傷とセクタスキャンを用いたフェーズドアレー探傷を行い、最大エコー高さを比較した結果を示している。コーティングを超音波が伝達するときの損失量は、探触子のくさびの音響インピーダンスに影響を受けることが予測される。このために、音響インピーダンスの異なるくさび素材のアクリル樹脂（AC: 音響インピーダンス $3.21 \times 10^6\text{kg/m}^2\text{s}$ ）、ポリエーテルイミド樹脂（PEI: 音響インピーダンス $3.12 \times 10^6\text{kg/m}^2\text{s}$ ）とポリスチレン樹脂（PS: 音響インピーダンス $2.46 \times 10^6\text{kg/m}^2\text{s}$ ）を用いて比較している。

(a) クリーピング探傷

(b) フェーズドアレー探傷

度小さくなるアクリル板でエコー高さが増大したことより縦波屈折角 88 度で製作したクリーピング探触子を用いて試験している。公称周波数は 2MHz と 5MHz を用いた。フェーズドアレー探傷では、公称屈折角 45 度のくさびを用いて ± 10 度のセクタスキャン（横波屈折角 35 度～ 55 度）を行い、同時にフォーカシングを行った。

クリーピング探傷では、コーティングのないコーティング厚さ 0mm のときのエコー高さに比べて、コーティングのある面でエコー高さが低下がなく、むしろエコー高さが改善する傾向も見られ、伝達損失にコーティングはほとんど影響を及ぼさないことがわかる。一方、フェーズドアレー探傷では、コーティングが厚くなるにつれてエコー高さが低下し、感度補正が必要なことがわかる。また、くさびの素材にポリスチレン樹脂（PS）を用いる方が、クリーピング探傷及びフェーズドアレー探傷の場合共にノッチのエコー高さは高く安定している。ポリスチレン樹脂（PS）をくさびに用いたフェーズドアレー探傷では、予め 10dB の感度補正を行うことで、コーティング厚さが 2mm であっても、きずを過小評価することなく探傷できることがわかる。
